Ältestes Kunstmuseum Deutschlands

Die Neugestaltung des Herzog Anton Ulrich-Museums in Braunschweig war die größte Sanierung und Erweiterung eines Kulturgebäudes in Niedersachsen in den letzten beiden Jahrzehnten.

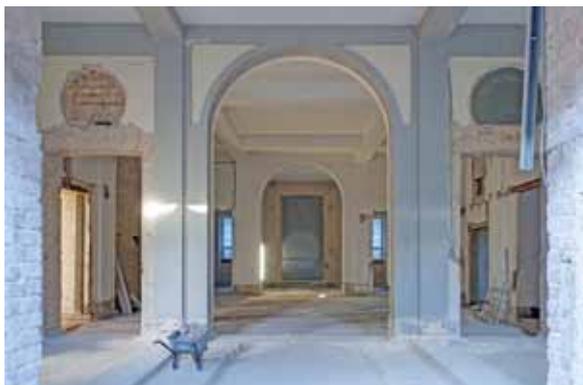
Im Erdgeschoss brauchen die Handwerker den alten Bodenaufbau bis auf die Gewölbedecken ab

Im Erdgeschoss brachen die Handwerker den alten Bodenaufbau ab, bis die Kappen der Gewölbedecken des Kellergeschosses zum Vorschein kamen. Darauf bauten sie dann einen statisch tragfähigen Boden komplett neu auf.

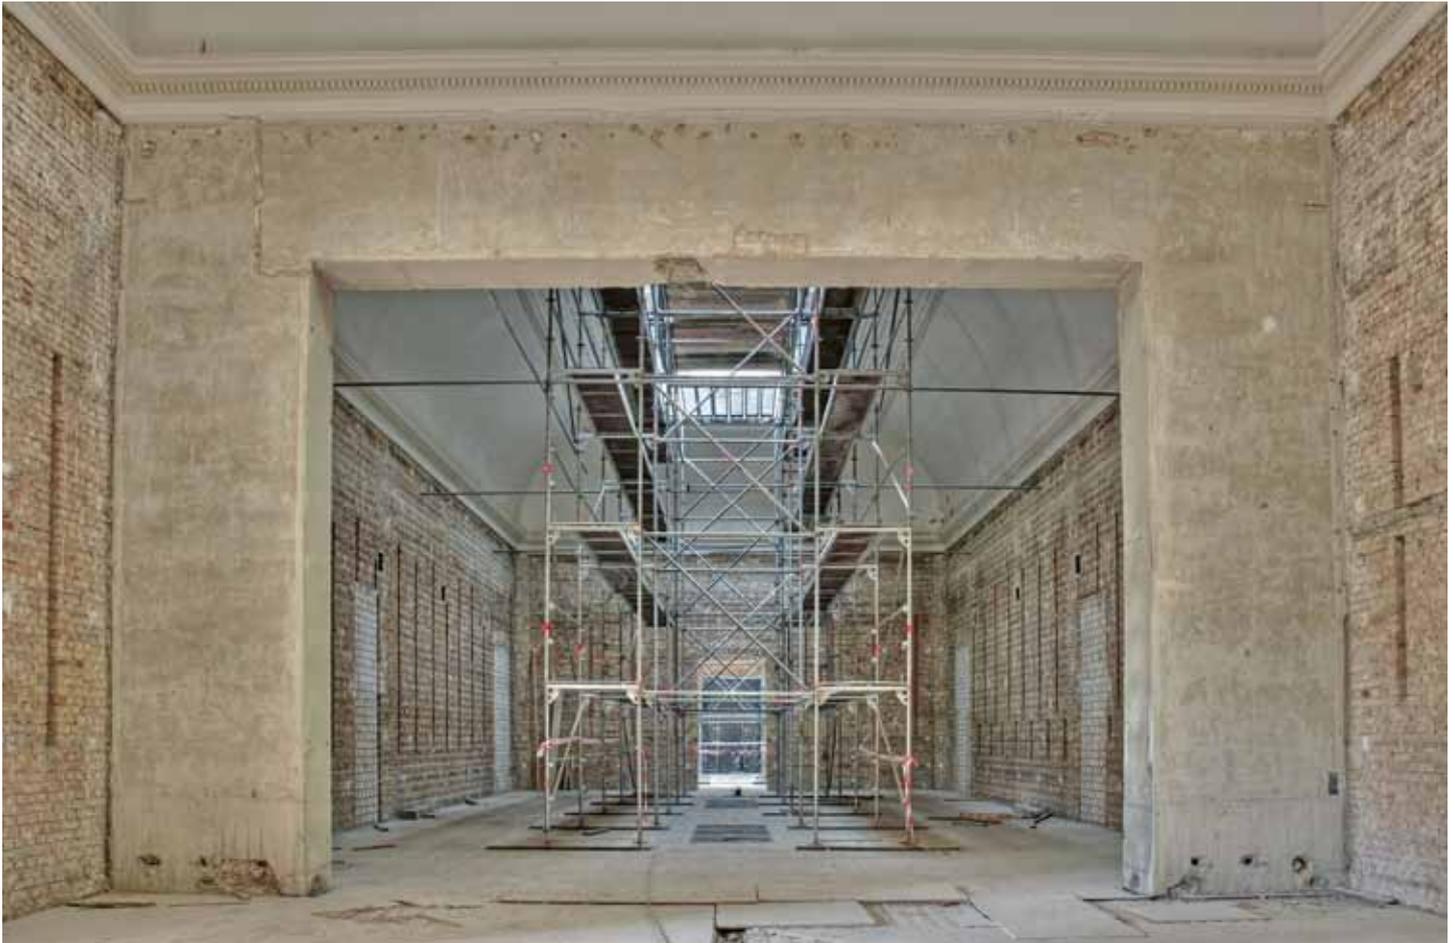
Blick in einen der eingerüsteten Oberlichtsäle während der Sanierungs- und Umbauarbeiten

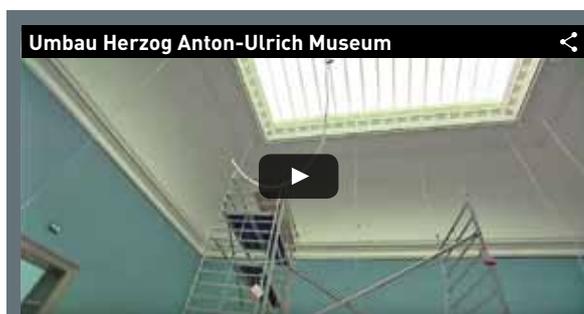
Wandbespannung mit grünem Stoff im Oberlichtsaal
